## ПАСПОРТ ДОСТУПНОСТИ объекта социальной инфраструктуры

1.1. Наименование (вид) объекта: стадион (комплекс плоскостных сооружений)

1.2. Адрес объекта: 3493400 Тамбовская обл., Знаменский район, р.п. Знаменка, ул. Парковая, 19

## АКТ ОБСЛЕДОВАНИЯ объекта социальной инфраструктуры К ПАСПОРТУ ДОСТУПНОСТИ ОСИ

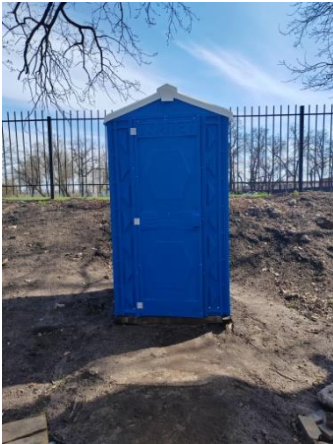
| №<br>п/п | Наименование функционально планировочного элемента | Наличие элемента | | | Выявленные нарушения и замечания | | Работы по адаптации объектов | |
|---|---|---|---|---|---|---|---|---|
| 5.1 | Туалетная комната | есть | | <br>№ 5 | Отсутствуют тактильные таблички, пристенные поручни ширина входа не соответствует ширине инвалидной коляске | ВНД (К,О)<br>ВНД (С) | Установка тактильных табличек и пристенных поручней, узкая дверь | Текущий ремонт |

| 5 | Санитарно-гигиенические помещения | Установка пристенных поручней, дверной проем расширить |
